Murten, Oktober 2003

Denkmal und Umnutzung

Ausstattung Mobiliar

Peter Blatter

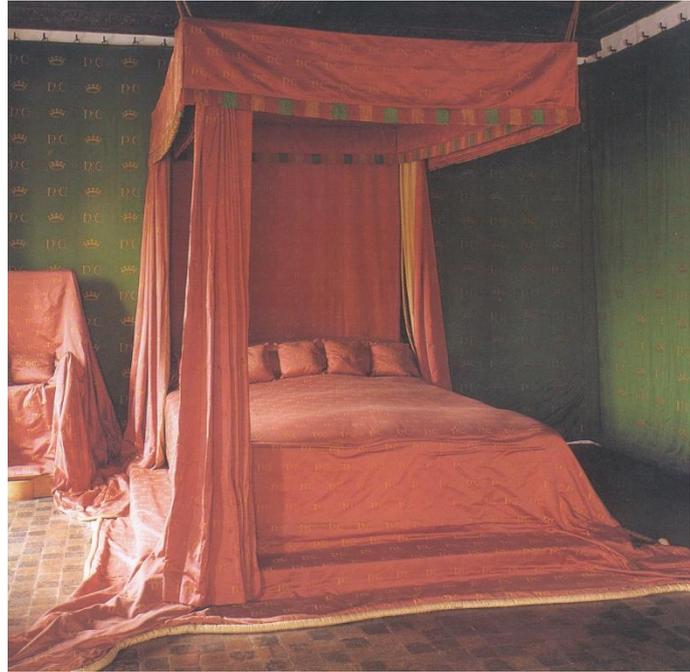
| Schutz durch Vorhänge: | Vorhänge, eventuell über die gesamte Wandfläche bilden vorzügliche Schutzmassnahmen. Das folgende Bild kann ein Beispiel sein. |
